## 願照寺本堂障壁画の保存処置

### Preservation Treatment of Wall Paintings at Ganshoji temple

- 場所:願照寺(愛知県岡崎市袖越町)
- 内容:本堂耐震工事に際した壁画及び欄間彩色等の保存、修繕  
耐震壁に置換される部分の貼り付け絵は取り外し、修復研究所にて抜本修理を行うものとし、  
その他の壁面、柱、欄間等については現地で剥落止めを中心とした保存処置を施した。
- 作業期間:2018年 3月

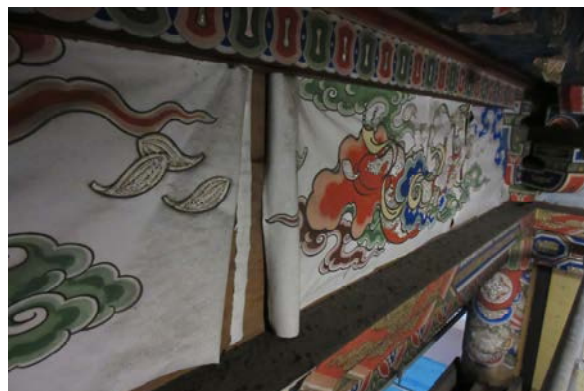
図2

- 1) 壁面板地への直彩色、紙本貼付が混在している。
- 2) 膠着力の低下により絵の具の浮き、剥落がみられる(図1)。
- 3) 蓮弁や牡丹などの貼り付け部分が落下している。
- 4) 本紙に亀裂やめくれが生じている(図2)。
- 5) 箔が下地ごとめくれ上がり、埃が堆積し鑑賞の妨げとなっている(図3)。

- 1) 羊毛刷毛にて全体の埃を払った(図4)。
- 2) 耐震壁置換個所の壁画を取り外した(図5)。
- 3) 落下していた蓮弁等を、小麦でんぷん糊(以下新糊という)を用い貼り戻した。
- 4) 2%の膠液に布海苔抽出液を混合したものを彩色箇所  
に塗布し、剥落止めを行った(図6)。
- 5) 本紙の亀裂、めくれ箇所  
に新糊を差し、接着した(図7、8)。
- 6) 箔のめくれ箇所に布海苔を塗布し緩めたのち、薄めた新糊で接着した。
